## Ufersanierung Staldenbach, Pfäffikon SZ

Zeitraum    Mai 2014 - 2015

Auftraggeber    Petronilla AG, Zürich

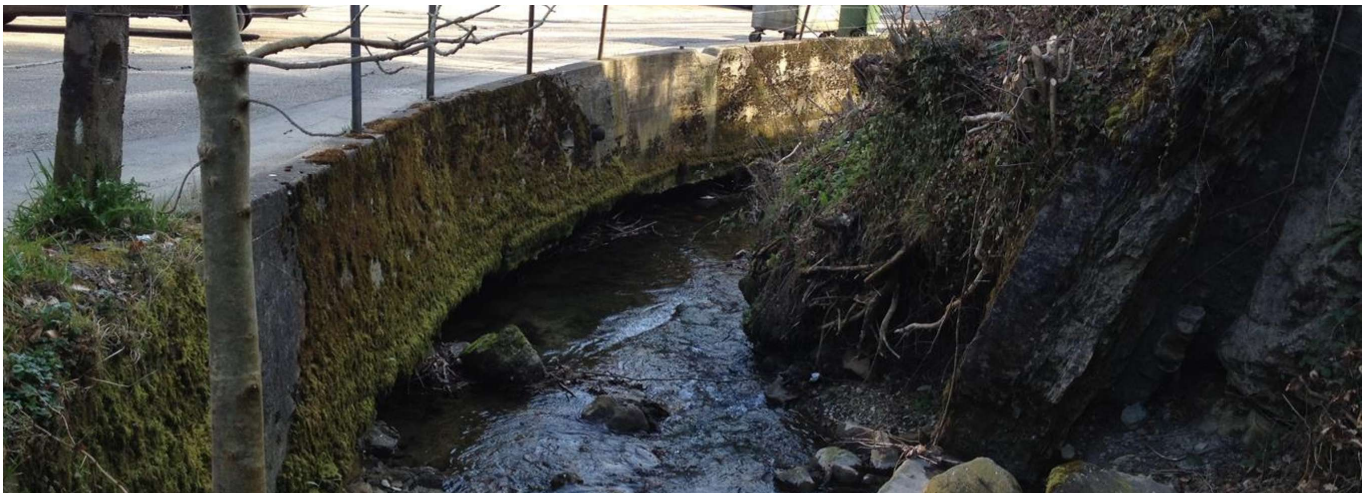
Vor allem bei Hochwasser unterspült der Staldenbach im Bereich KTN 707 die auf der Prallhangseite vorhandene Stützmauer. Die Unterspülung ist bereits soweit fortgeschritten, dass bei kommenden Hochwasserereignissen Teile der Stützmauer weggespült werden könnten. Im Bereich der Stützmauer muss die Bachsohle entsprechend ausgehoben und die Stützmauer unterfangen werden. Während der Arbeiten ist der Bach in geeigneter Form umzuleiten. Die Arbeiten werden mit den zuständigen kantonalen Stellen sowie dem Bezirk Höfe koordiniert.
