# Hydraulischer Grundbruch in Grossbaugrube

Schadengutachten hydraulischer  
Grundbruch

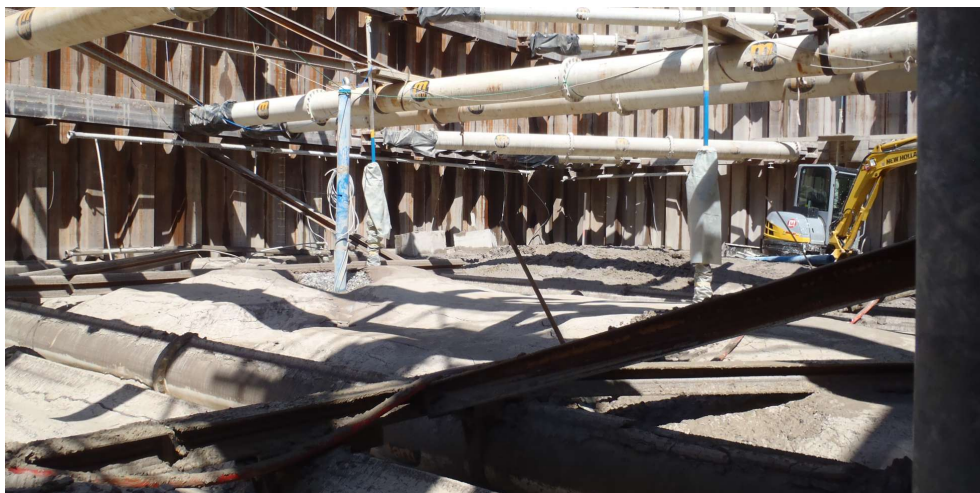
Beim Endaushub trat in der Spundwandbaugrube ein grosser  
hydraulischer Grundbruch ein. Die Baugrube musste geflutet und neu  
erstellt werden.
