Felssturz Starlera 2, Avers, GR

Zeitraum Seit 2020
Planer BauGrundRisk GmbH

Auftraggeber Tiefbauamt Graubünden

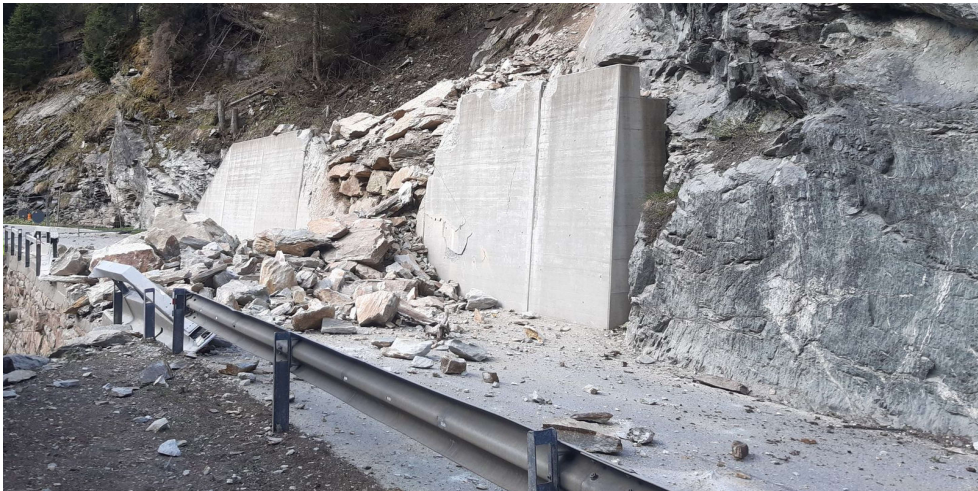
Nach intensiven Regenfällen Ende Mai wurde die Strasse infolge starker Bewegungen im Fels gesperrt. Die zur Überwachung der Felsbewegungen vor Ort installierten Weggeber weisen Bewegungen im cm-Bereich auf. Aufgrund der grossen Beschleunigungen der Bewegungen musste der Fels sicherheitshalber gesprengt werden.

Zusammen mit dem am 31.05.2021 neu installierten Weggeber wird der Fels nun mit 8 Sensoren überwacht. Die Messungen erfolgen vollautomatisch und die Resultate sind auf der Webplattform Tedamos einsehbar.
