## Felssturz Starlera 2, Avers, GR

Zeitraum Seit 2020 Planer BauGrundRisk GmbH

Auftraggeber Tiefbauamt Graubünden

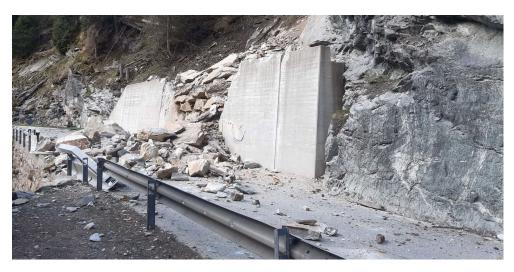
Nach intensiven Regenfällen Ende Mai wurde die Strasse infolge starker Bewegungen im Fels gesperrt. Die zur Überwachung der Felsbewegungen vor Ort installierten Weggeber weisen Bewegungen im cm-Bereich auf. Aufgrund der grossen Beschleunigungen der Bewegungen musste der Felssicherheitshalber gesprengt werden.

Zusammen mit dem am 31.05.2021 neu installierten Weggeber wird der Fels nun mit 8 Sensoren überwacht. Die Messungen erfolgen vollautomatisch und die Resultate sind auf der Webplattform Tedamos einsehbar.
